**HỘI NGHỊ KHOA HỌC CHẨN ĐOÁN HÌNH ẢNH TP.HCM MỞ RỘNG LẦN THỨ XII-2025**

# **TIẾP CẬN BỆNH LÝ TUYẾN VÚ Ở BỆNH NHÂN ĐÃ CAN THIỆP THẨM MỸ**

**THS.BS NGUYỄN ANH HUY  
BỆNH VIỆN UNG BƯỞU TP HCM**

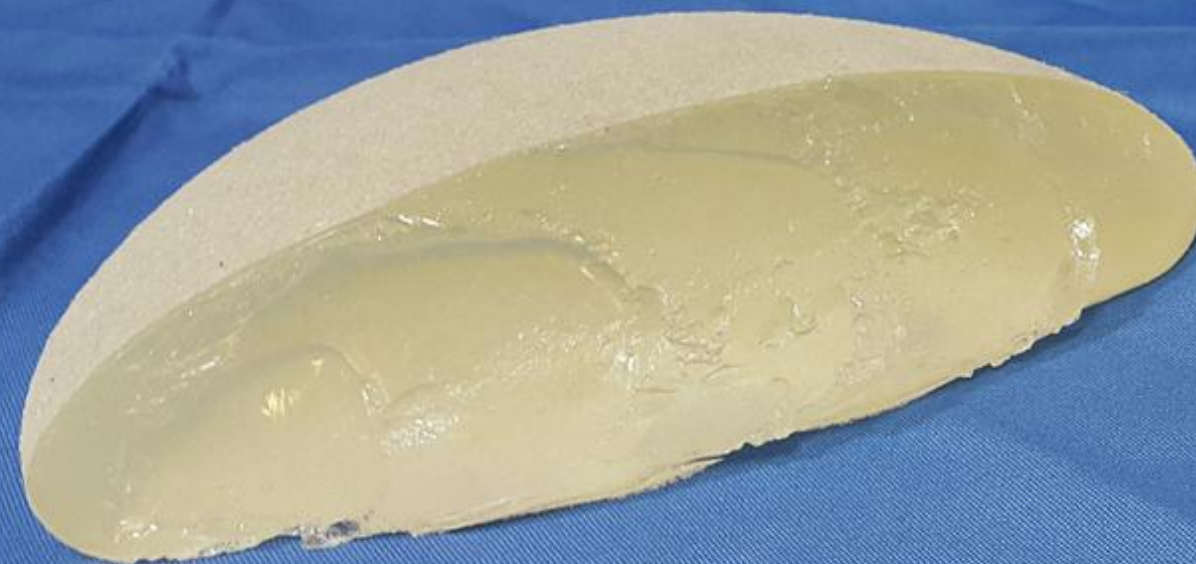
Ruptured Generation II  
Implant

Cut Generation V  
Implant with cohesive gel

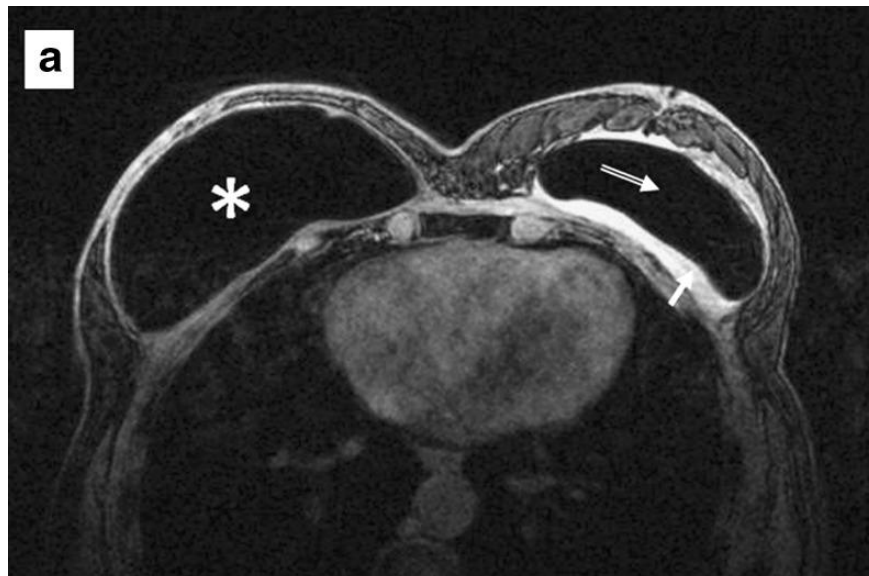
❖ BN nữ 61 tuổi  
Túi silicone (P).  
Túi hai lòng (T).  
(a) Xung xoá silicone  
(b) Xung T2W.
