HỘI NGHỊ KHOA HỌC CHẨN ĐOÁN HÌNH ẢNH TP.HCM MỞ RỘNG LẦN THỨ XII-2025

# HÌNH ẢNH HỌC KHỚP HÁNG NHÂN TẠO

Bs Lê Quang Khang  
BM CĐHA ĐHYD TpHCM

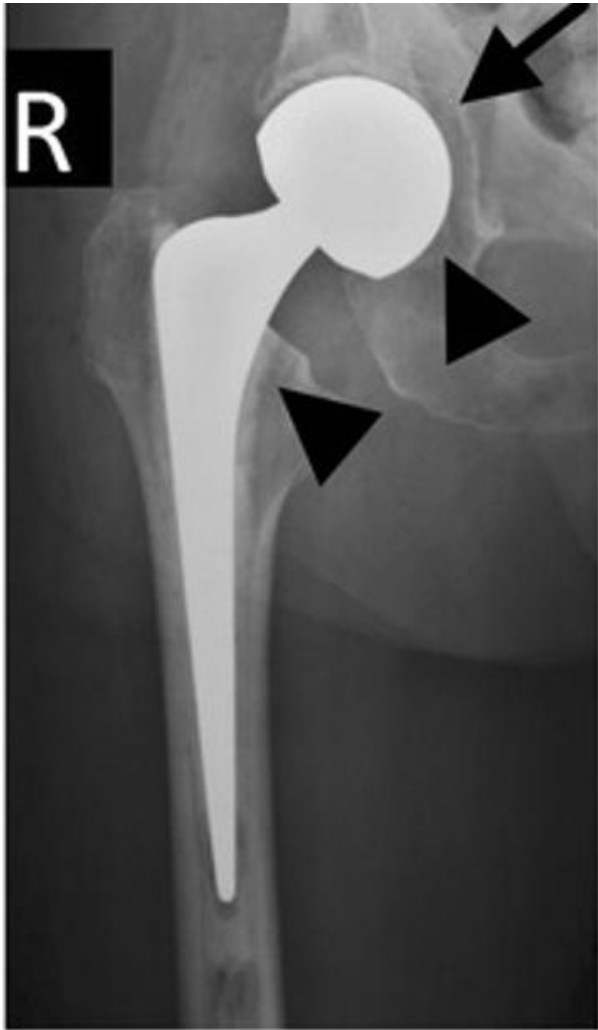
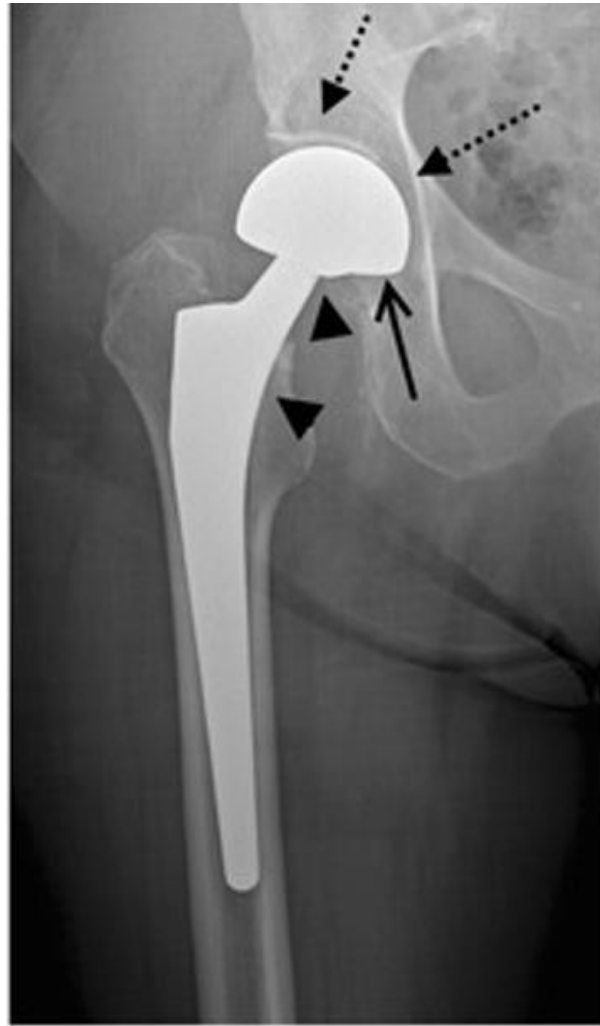
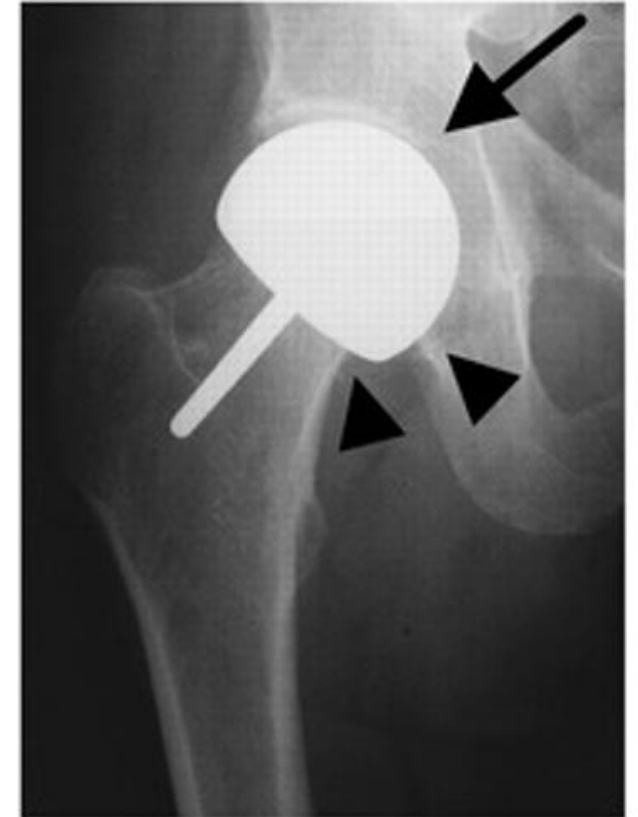
# Thay khớp háng bán phần

**Thay khớp bán phần đơn cực (unipolar hemiarthroplasty):** Bao gồm một thân xương đùi với chỏm cổ định, khớp với ổ cối tự nhiên

**Thay khớp bán phần lưỡng cực (bipolar hemiarthroplasty):** Gồm một thân xương đùi với chỏm cổ định và một cốc kim loại lót polyethylene, cho phép chuyển động giữa cốc và chỏm nhân tạo, cũng như giữa cốc và ổ cối tự nhiên

**Thay chỏm bán phần (resurfacing hemiarthroplasty):** Chỉ thay thế chỏm xương đùi

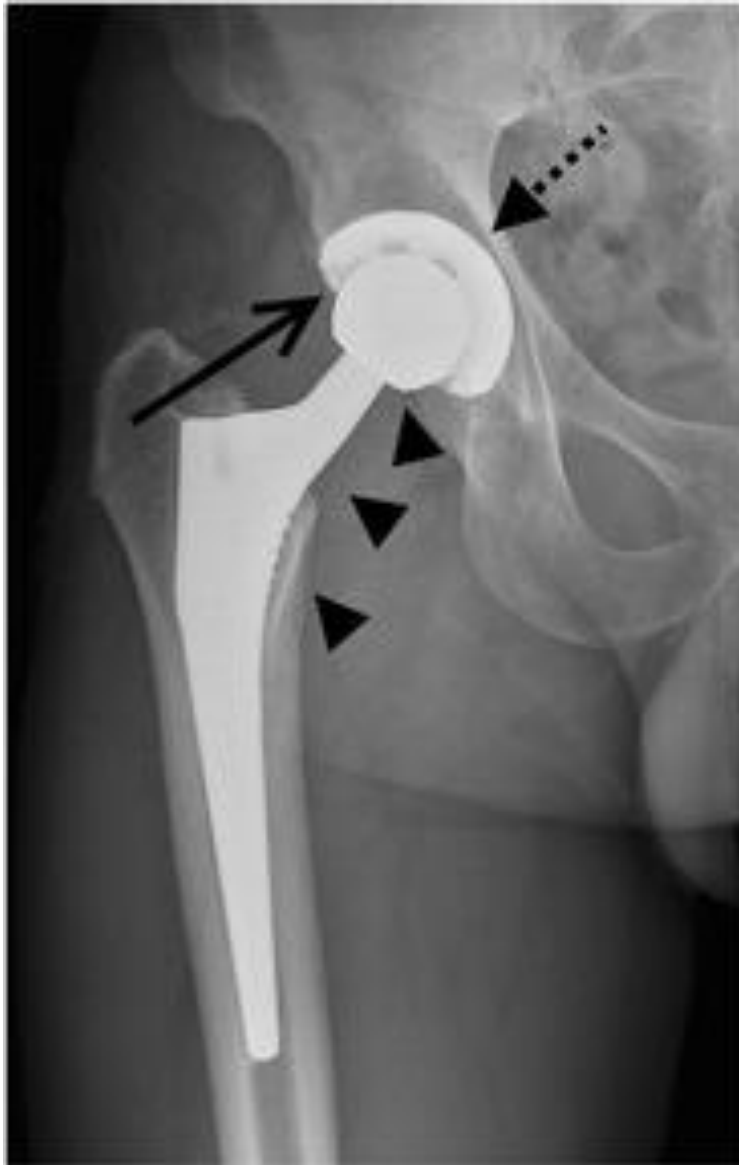
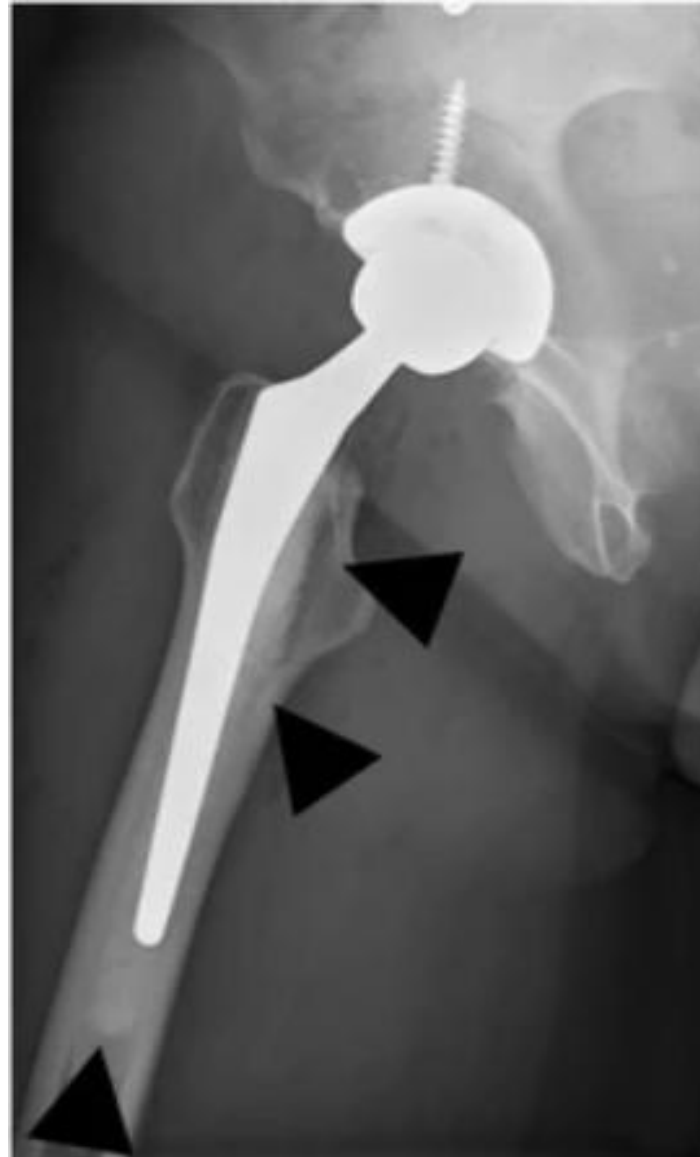
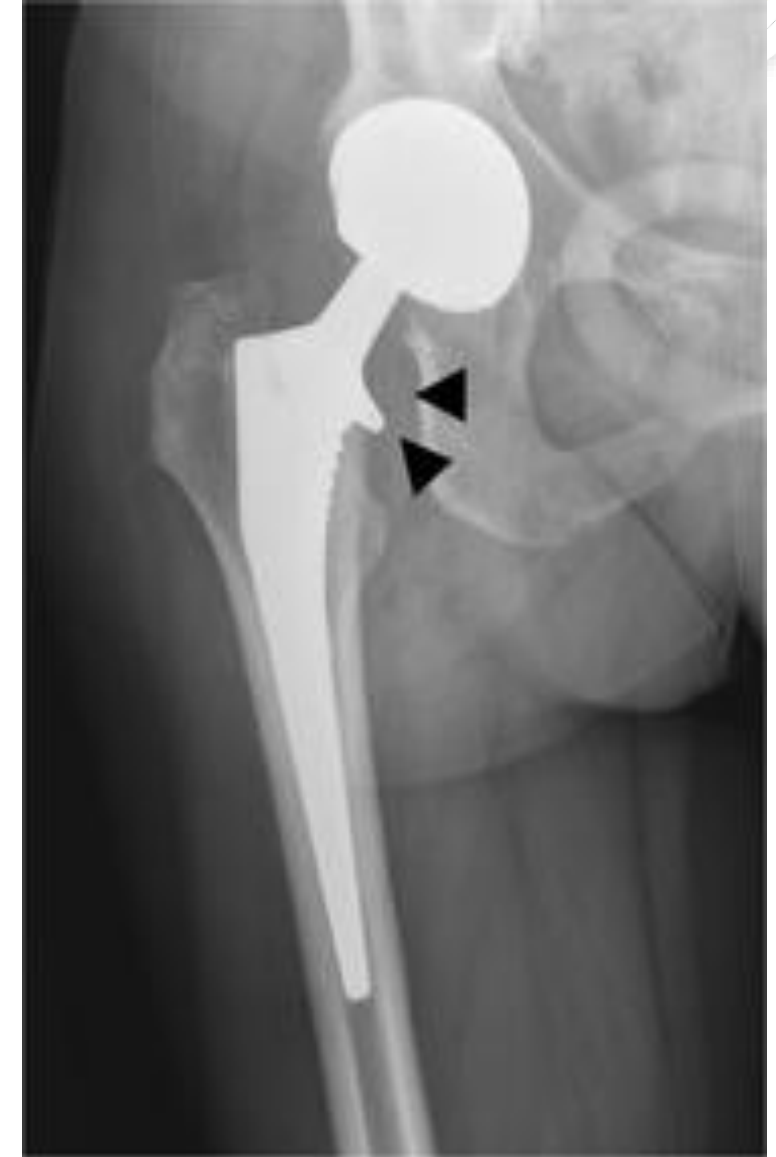
# Thay khớp háng toàn phần

Trong phẫu thuật thay khớp háng toàn phần, cả chỏm và cổ xương đùi cùng ổ cối đều được thay thế

Đối với thay khớp háng toàn phần dạng bọc lại (resurfacing), chỏm xương đùi và ổ cối được thay thế, nhưng cổ xương đùi được giữ nguyên.

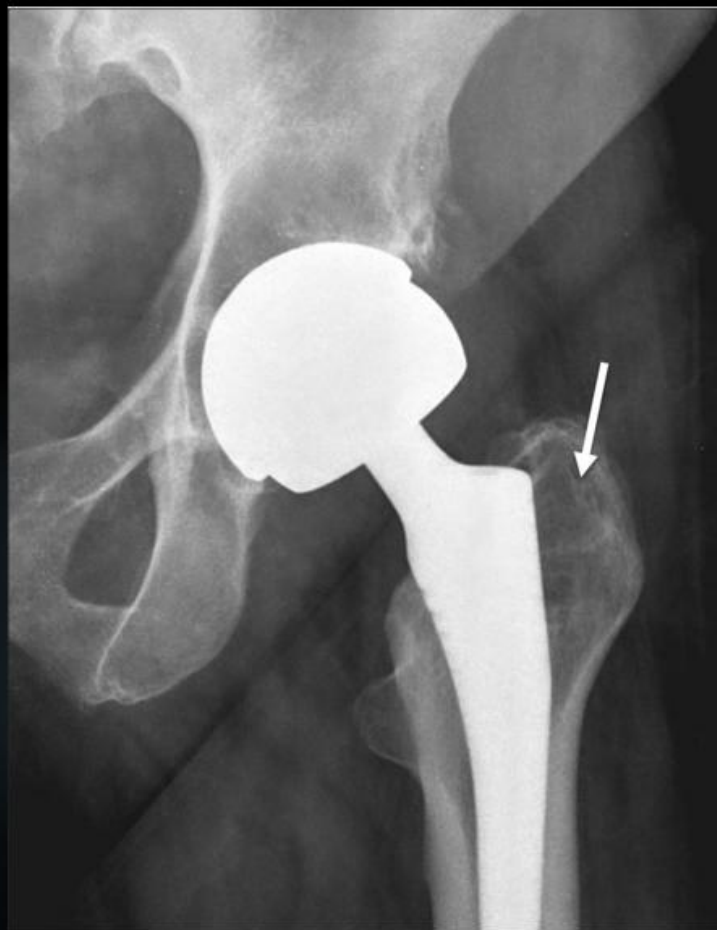
Ổ tiêu xương vị trí MCL là loãng xương hay bệnh lý mô hạt

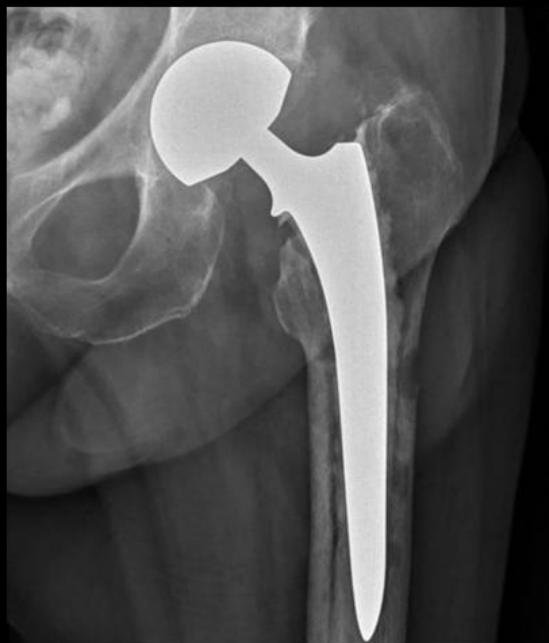
Arthritis with effusion and infected material

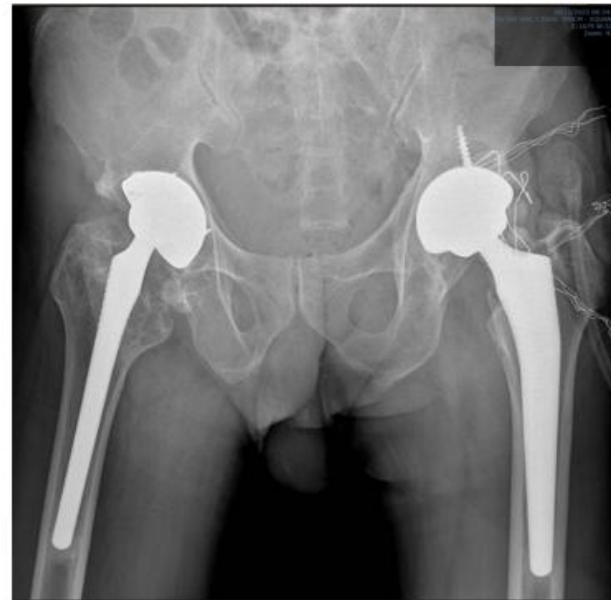
- Ổ bên (P) là nhuyễn xương, particle
- Ổ bên (T) là nhiễm trùng

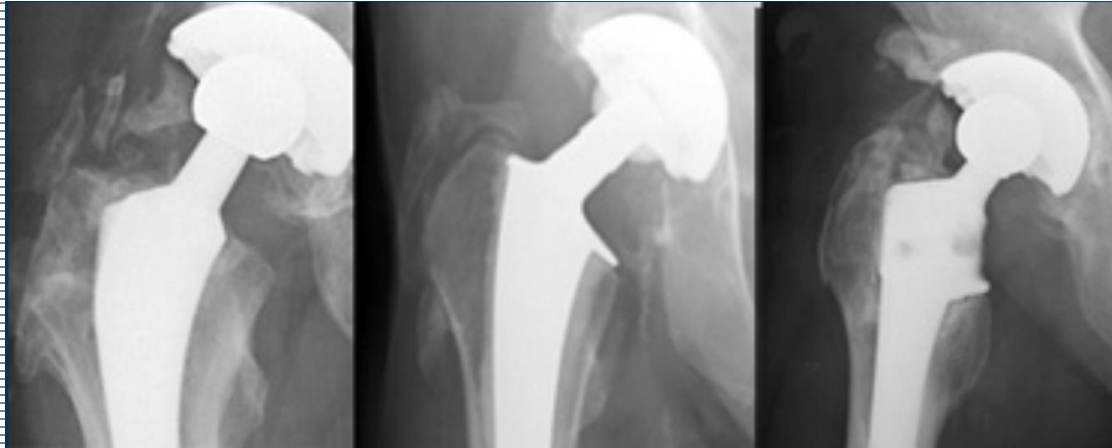
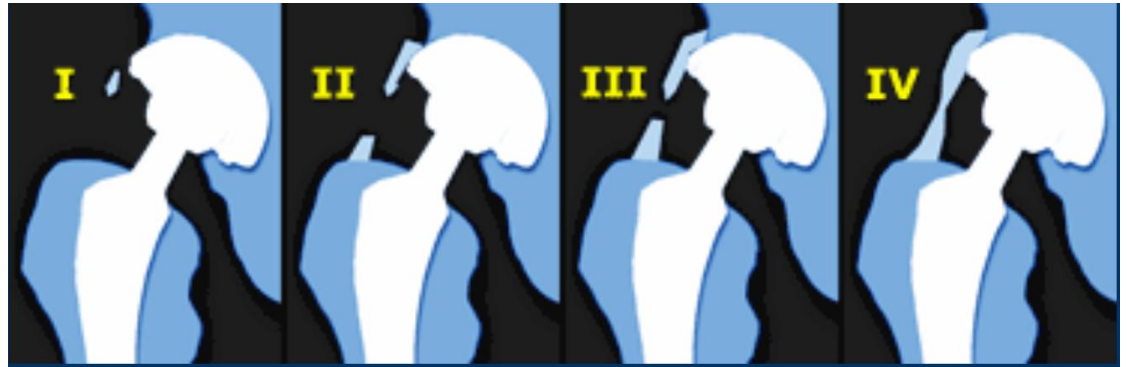
- ❖ Được chia làm 4 mức độ, do hiện tượng tăng tạo xương, vị trí thường gặp là cổ xương đùi và quanh MCL. Thường can thiệp khi BN có triệu chứng cứng khớp, hạn chế vận động và thường ở mức độ III-IV.
- ❖ YTNC: tthuong mô mềm hoặc xương trong QTPT, các bệnh lý TK như CTSN, tủy sống, tiền sử HO.
- ❖ PT thường trì hoãn đến khi HO ổn định sau 6-12 tháng. Phòng ngừa: sử dụng các thuốc NSAIDs để giảm nguy cơ hoặc sử dụng Bisphosphonates để ức chế sự hình thành xương bất thường
